## RELAZIONE TECNICA

MOD\_7.3-02\_REL\_PST\_0181-26\_A\_rev0  
del 09.07.2026

Perizia statica relativa a copertura in legno lamellare di edificio esistente ad uso locali accessori c/o minigolf

Via Enrico Pedretti n.36 - Cusano Milanino (MI)

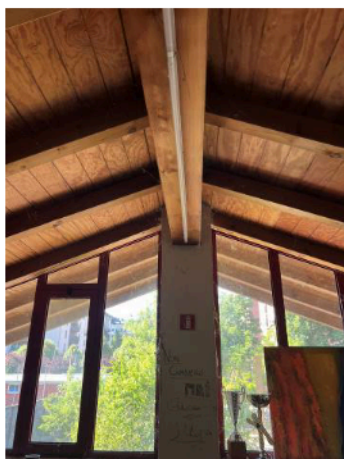
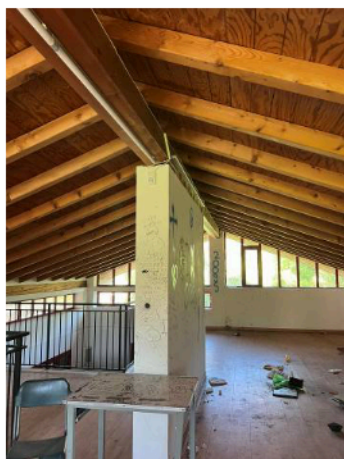
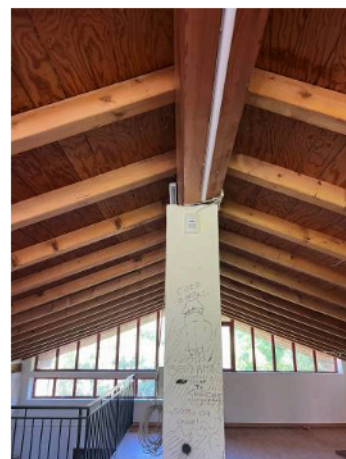
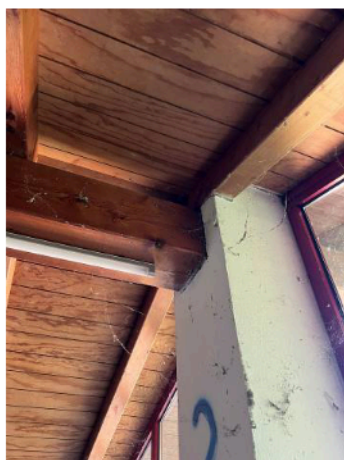
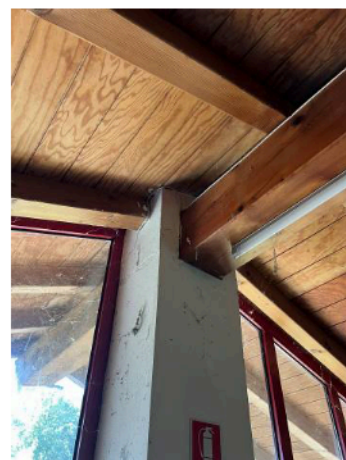
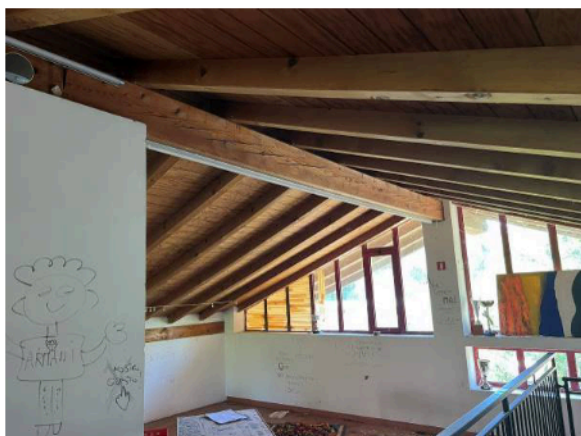
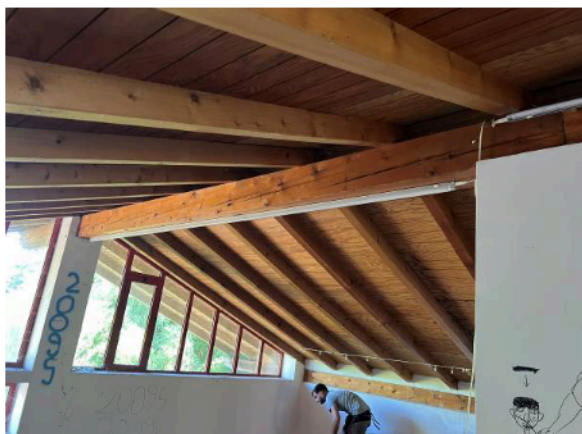
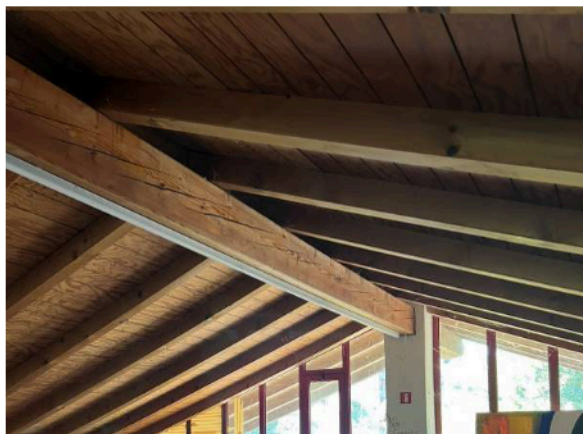
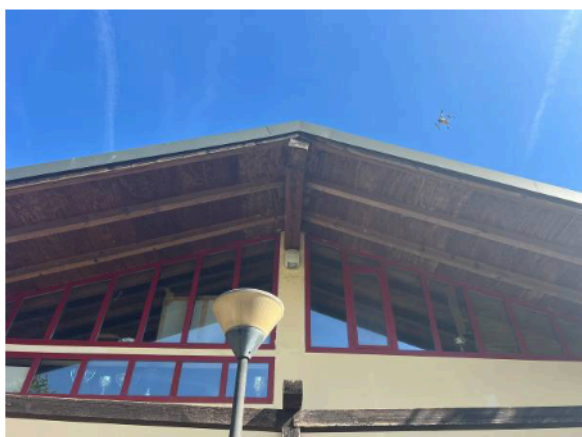
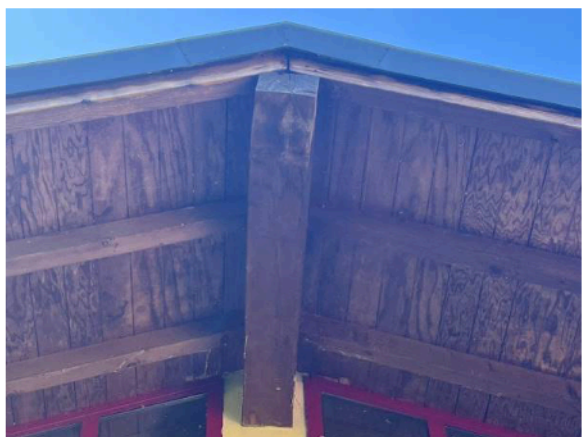
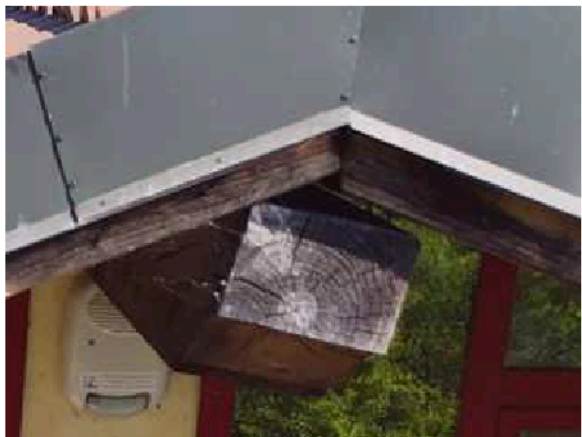
- 1) Travi di colmo in legno lamellare con evidenti segni torsione e conseguente disallineamento in corrispondenza dell'appoggio sulla muratura di spina.

La trave principale di colmo appare ruotata intorno al suo asse longitudinale. Occorre osservare che la copertura non è spingente in quanto la trave di colmo trova appoggio sia agli estremi che nella parte centrale a causa della presenza di un setto portante in blocchi svizzeri di calcestruzzo; ciò premesso la causa più probabile di questa rotazione anomala non va ricercata in una asimmetria dei carichi bensì a delle problematiche di montaggio o a delle problematiche intrinseche del legname.

Osserviamo che non esistono elementi di ritegno alla torsione, pertanto anche piccole coppie torcenti possono generare delle rotazioni; una trave di colmo infatti, lunga e relativamente snella, se non è controventata lateralmente o collegata rigidamente ai puntoni, può ruotare lentamente sotto carico. Il legno è abbastanza rigido a flessione, ma molto meno resistente alla torsione.

- ritiro differenziale durante l'essiccazione;
- torsione naturale dovuta alla disposizione delle fibre;
- fenomeni di fluage (deformazione lenta sotto carico permanente). Se la trave era già leggermente "elicoidale" all'origine, gli anni possono accentuare questa caratteristica. Le travi di grandi dimensioni ricavate da un unico tronco spesso presentano una leggera elica dovuta alle tensioni interne e all'orientamento delle fibre.

Se la trave è stata montata quando era ancora relativamente umida, negli anni può aver accentuato questa torsione senza che ciò comporti necessariamente un problema strutturale.

- **trave di colmo in legno massiccio con torsione propria del pezzo**, presente fin dall'origine o sviluppatasi nei primi anni di esercizio;
- **non una torsione dovuta al comportamento statico della copertura (non spingente)**

L'analisi della problematica è stata fatta prendendo atto dello stato di fatto, senza alcuna informazione su come il fenomeno abbia avuto evoluzione nel tempo; il problema fondamentale, in assenza di dati di monitoraggio, è legato al fatto che non sappiamo se il fenomeno sia esaurito e che la struttura si sia trovata un nuovo equilibrio oppure che il fenomeno sia ancora in corso e che l'equilibrio non si possa raggiungere (casi estremi).

Un altro problema è che allo stato di fatto non sappiamo come le strutture in esame si possano comportare sotto i sovraccarichi accidentali (neve).

Ciò premesso, pur non ravvisando una situazione di imminente pericolo, si consiglia di eseguire la sostituzione della copertura; segnaliamo che dall'indagine in quota eseguita con il drone ha evidenziato il buono stato delle tegole che pertanto potrebbero essere riutilizzate

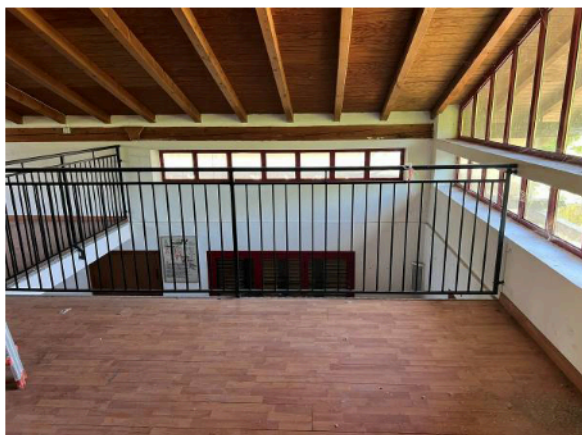
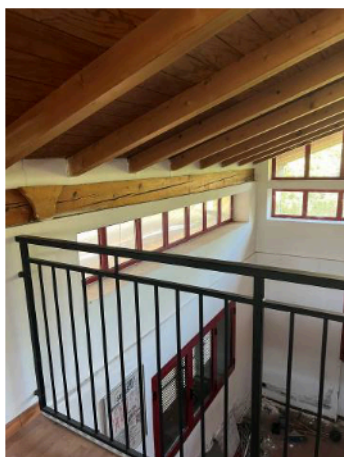
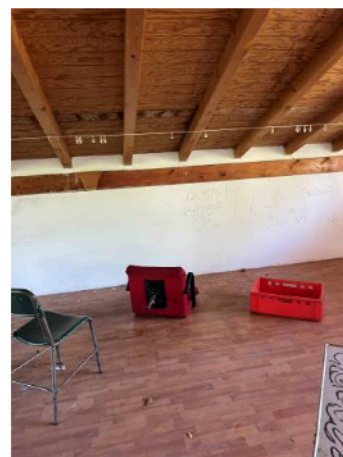
2) Radici in legno lamellare sopra muratura di bordo con segni di torsione fessurazioni diagonali.

Al contrario la muratura in blocchi in laterizio portante NON presenta stati fessurativi e/o segni di degrado e/o ammaloramento.

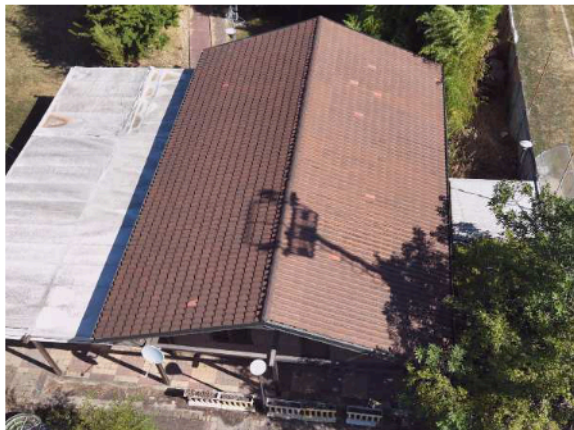
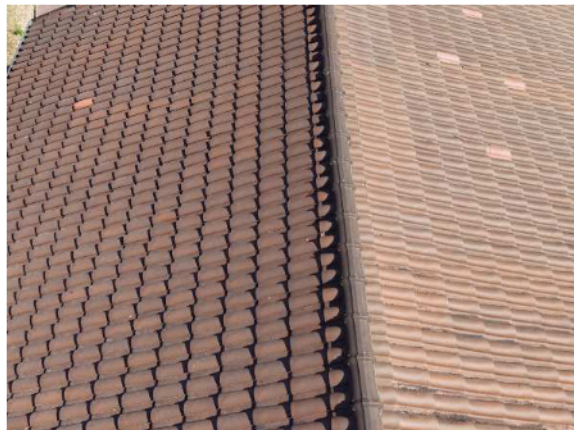
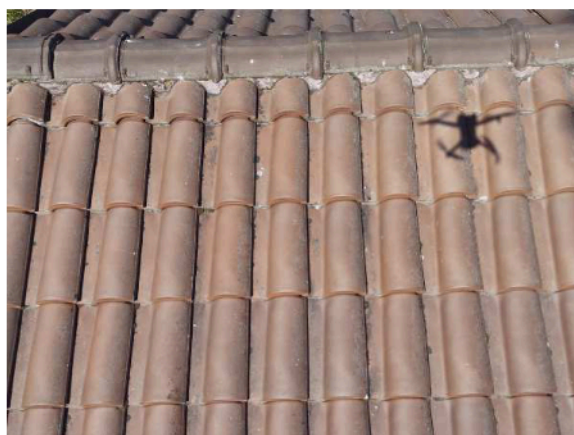
3) Assenza di degrado e/o ammaloramento del manto di copertura.
