Ville storiche della Città Giardino

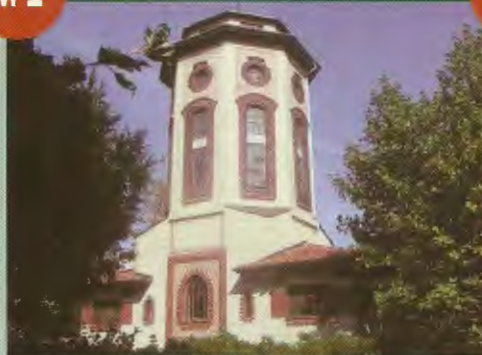
M1**VIALE BUFFOLI 15 BIS**

Testimonianza affascinante del gusto dell'epoca che coniugava gli aspetti tecnici e funzionali propri dell'edificio con effetti plastici ricercati, quasi monumentali e con una raffinata decorazione studiata per sottolinearne lo slancio verticale.

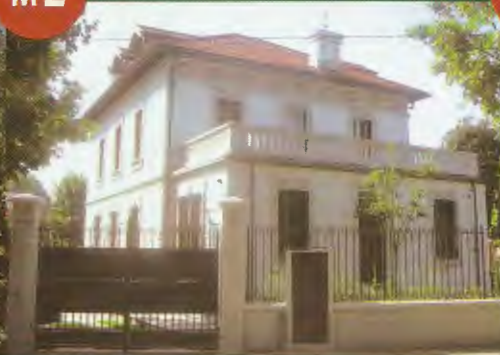
M2**VIA PRIMULA 10**

L'edificio, originariamente sede dell'Esercito della Salvezza, si caratterizza per un impianto planimetrico articolato con degli elementi a loggiato ed un corpo basso con copertura a terrazza. Le facciate ristrutturare presentano, su tutti i lati, elementi decorativi costituiti da fasce in rilievo sottogronda e cornici lavorate in corrispondenza delle aperture finestrate; il basamento presenta degli scuretti orizzontali e la copertura è arricchita da graziosi abbaini.

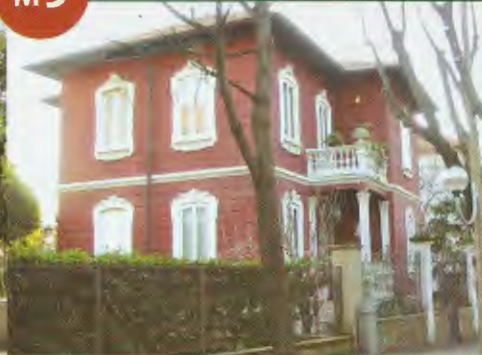
M3**VIA PREVIDENZA 8**

Edificio in linguaggio eclettico di impianto tradizionale impreziosito dal ricco apparato decorativo nettamente contrastante con il colore scuro delle pareti e dall'ampia sporgenza della copertura.

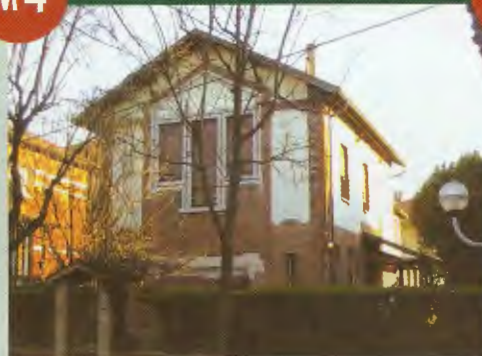
M4**VIA PREVIDENZA 10**

L'edificio, in linguaggio novecento dai forti accenti geometrizzanti, è caratterizzato dal trattamento a contrasto delle superfici delle pareti, in intonaco chiaro, e degli elementi decorativi, in mattoni a vista, che nella facciata su strada inglobano il motivo di disegno nuovo e raffinato dell'apertura tripla del primo piano e dell'ampia portafinestra a piano terra.

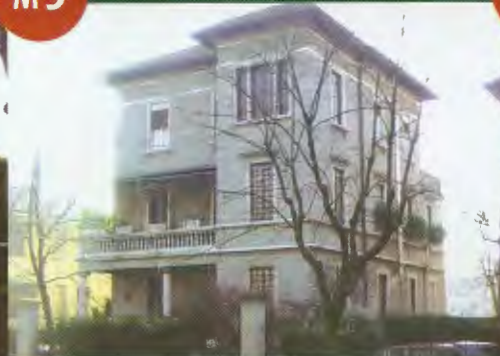
M5**VIALE BUFFOLI 17**

L'edificio, una villa vera e propria, presenta un'articolazione volumetrica più complessa dei villini, con terrazzo al primo piano su strada e al secondo sul retro, e un apparato decorativo che varia in funzione dell'importanza attribuita nella composizione alla facciata specifica, come per l'avancorpo su strada con la finestra molto evidenziata anche nel disegno e con la trifora al secondo piano.

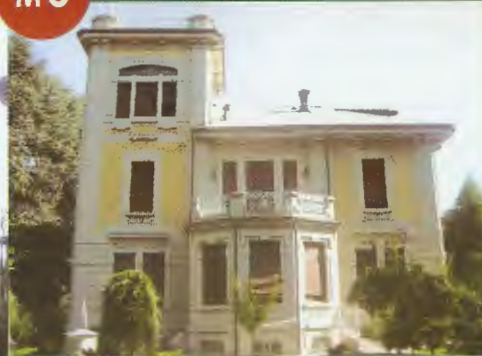
M6**VIALE BENESSERE 1**

Fulgido esempio di architettura eclettica, l'edificio presenta tutti gli archetipi dell'architettura dell'epoca: un bow-window centrale, una torretta, un terrazzino e una copertura a falde inclinate con abbaini e bersò. La composizione delle facciate è sapientemente arricchita con elementi decorativi, e si distingue per una armonica disposizione delle aperture finestrate. L'edificio si caratterizza anche per le opere in ferro di pregiata finitura.

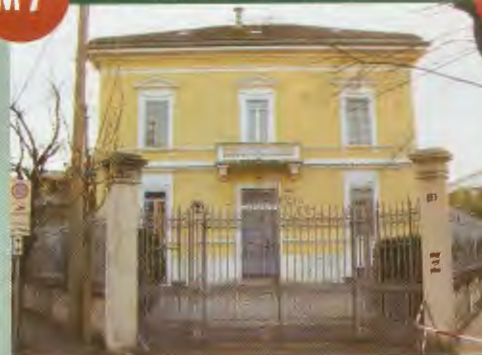
M7**VIA FIORDALISO 13**

L'edificio risulta caratterizzato da una geometria e da una composizione secondo l'uso nei primi del '900: balconcino centrale in pietra, riquadri innestati in pietra decorata, elementi ornamentali orizzontali nelle facciate. Di particolare pregio il cancello di ingresso in ferro battuto.

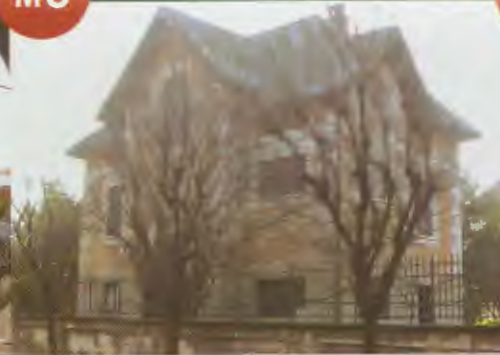
M8**VIALE COOPERAZIONE 51**

L'edificio si caratterizza per il tetto costituito da falde inclinate disposte a crociera, da elementi decorativi in cemento nei riquadri delle finestre, nei cantoni delle facciate e nelle fasce orizzontali. Ampie finestre ad arco a tutto sesto disegnano geometricamente i corpi in aggetto.

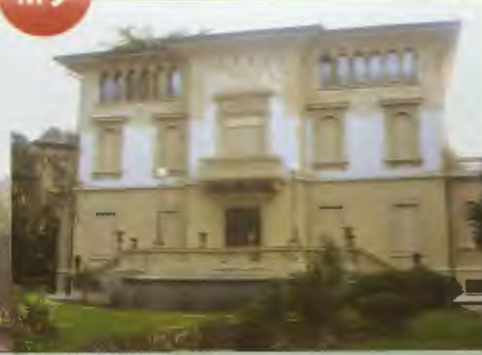
M9**PIAZZA FLORA 1**

Fulgido esempio di architettura eclettica dai caratteri stilistici tra neoclassico, floreale e neogotico. Si noti il ricco apparato decorativo floreale di facciata. Di particolare pregio anche il cancello e la recinzione originali e le essenze arboree del giardino.

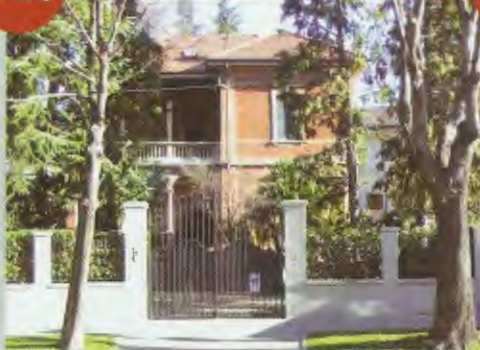
M 10 PIAZZA FLORA 3

L'edificio è caratterizzato dal raffinato disegno di facciata a fasce orizzontali sino al livello del solaio del primo piano scandito dalla fascia marcapiano e da sobrie cornici ai prospetti e alle finestre. Il portico d'ingresso e la loggia di ispirazione liberty esaltano l'armoniosa articolazione dei volumi. Di particolare pregio il cancello e la recinzione originali.

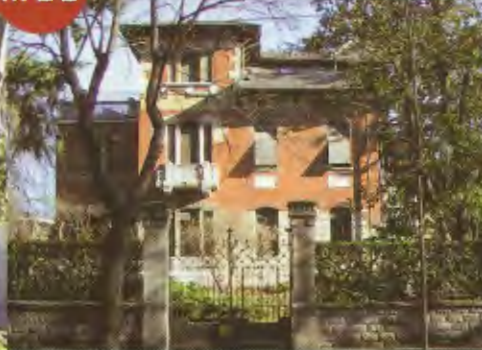
M 11 VIALE BUFFOLI 4

Notevole esempio di architettura civile alla lombardesca, caratterizzato dalla torretta impreziosita dall'elegante tripartizione delle finestre e dal ricco apparato decorativo della facciata. Di particolare pregio anche il cancello e la recinzione originali.

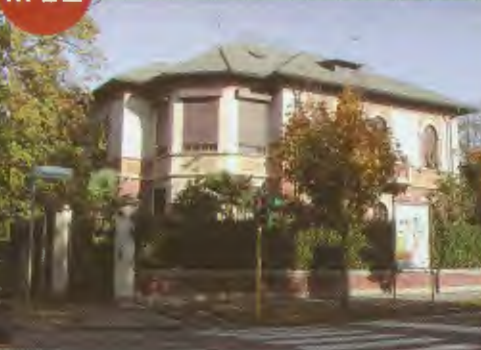
M 12 VIALE COOPERAZIONE 45

L'edificio risolve la sua posizione ad angolo inserendosi nel contesto urbano con uno sviluppo armonico volumetrico e prospettico che valorizza l'ingresso elegantemente smussato. Di pregio il ricco apparato decorativo di facciata, costituito da: basamento in mattoni a vista, fascia marcapiano, delle cornici in rilievo attorno alle finestre ad arco, una cornice sottogronda. Tutti questi elementi conferiscono all'edificio un carattere elegante e signorile, di natura finemente eclettica.

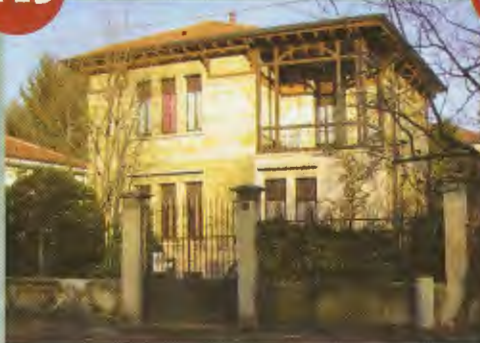
M 13 VIALE BUFFOLI 14

L'edificio, di pianta semplice, si caratterizza per lo smusso angolare (oggi perso, al piano terra, per un ampliamento), che ne evidenzia la singolarità. Presenta una ricchezza di elementi decorativi ancora originali e non interessati da interventi di restauro: finestre bi o tri-partite finemente incorniciate, una fascia sottogronda, campiture decorative sulle pareti esterne ed interessanti strutture lignee in sottogronda e sul loggiato. Di pregio il cancello e la recinzione originali.

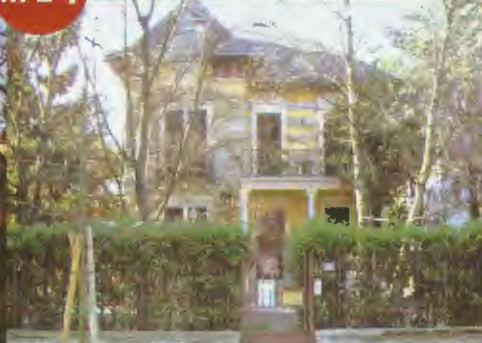
M 14 VIALE BUFFOLI 5

L'edificio, con un impianto planimetrico semplice, si caratterizza per l'articolazione volumetrica dell'ingresso principale sul fronte strada e dal tetto che risulta impreziosito da un grazioso abbaino. Le facciate presentano, su tutti i lati, interessanti elementi decorativi secondo l'uso dell'epoca.

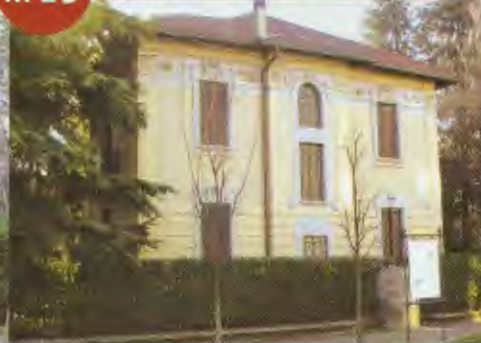
M 15 VIALE BUFFOLI 7

L'edificio è caratterizzato dal raffinato apparato decorativo di facciata, a fasce orizzontali per il basamento, fascia floreale al cielo delle finestre del primo piano e riquadri alle finestre. Di particolare pregio anche il disegno dei parapetti dei balconi.

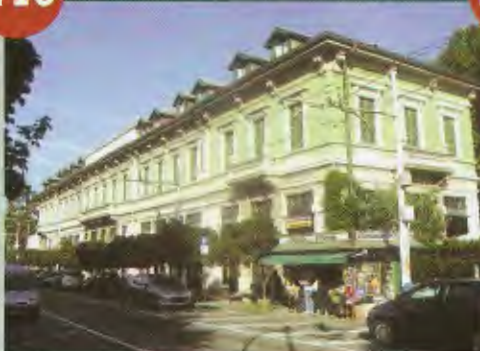
M 16 VIALE COOPERAZIONE 43

L'edificio in linea, tipologia eccezionale nel contesto del Milanino, in origine sede della Filiale dell'Unione Cooperativa, presenta una netta distinzione tra il piano terra, destinato a attività commerciali, e il primo piano, destinato a residenza, sottolineata dalla fascia marcapiano molto evidente.

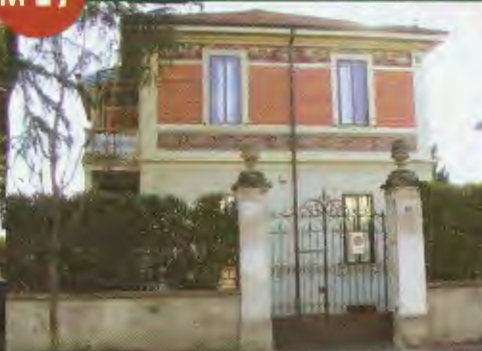
M 17 VIALE COOPERAZIONE 50

L'edificio, caratterizzato da geometrie e volumi semplici, presenta un porticato di ingresso con balconcino superiore. Un recente intervento di restauro ha ridonato le facciate bipartite caratterizzate da cromatismi simili alla pietra al piano terra e in laterizio arricchito da decorazioni al primo piano. Le dimensioni e la misura dell'edificio ben si conformano con i caratteri tipici del Milanino. Il cancello di ingresso in ferro battuto presenta pilastrature decorate con pigne lapidee.

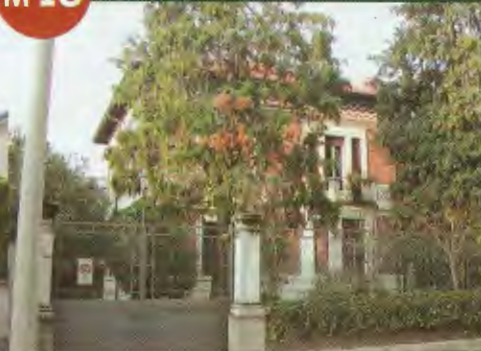
M 18 VIA COSTANZA 9

L'edificio presenta un impianto planimetrico classico, di natura eclettica, caratterizzato da un bowindow in corrispondenza del lato lungo verso strada, completato da un terrazzino al piano superiore. Le pareti esterne, in mattoni faccia a vista, presentano numerosi elementi decorativi bianchi che si giustappongono, cromaticamente, con il rosso delle facciate: fasce sottogronda e marcapiano con forti motivi geometrici, cornici in rilievo delle aperture, basamento dell'edificio.

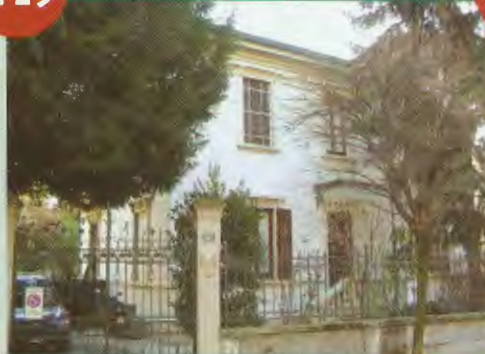
M19 VIA COSTANZA 4

Piccolo e delizioso villino eclettico che proprio nelle dimensioni contenute, abbastanza eccezionali nel contesto del Milanino, unite alla ricchezza e raffinatezza dell'apparato decorativo, per esempio le opere in ferro battuto, ha il proprio punto di forza.

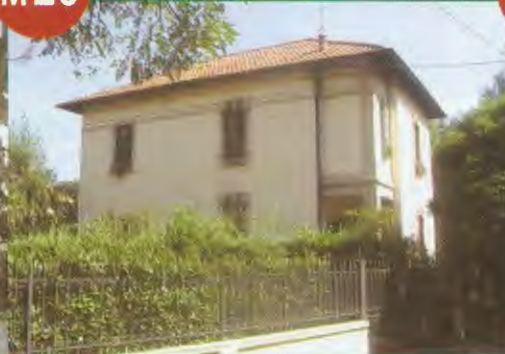
M20 VIA COSTANZA 3

L'edificio, con un impianto planimetrico semplice, si caratterizza per il loggiato in corrispondenza dell'ingresso principale sul fronte verso strada. Le facciate presentano, su tutti i lati, elementi decorativi costituiti da fasce colorate orizzontali vagamente decò in corrispondenza della gronda e da cornici in rilievo attorno alle finestre. Recenti interventi di ristrutturazione ridonano, alla villa, un buon stato di conservazione.

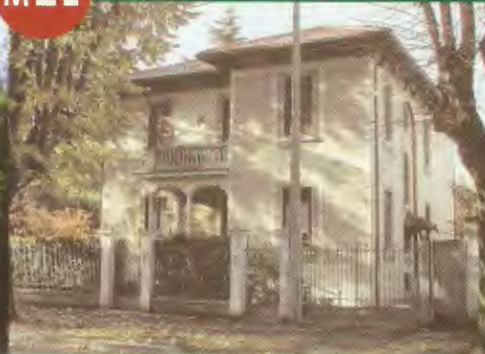
M21 VIALE DEI TIGLI 25

L'impianto planimetrico e volumetrico è quello tipico dei villini dell'eclettismo, l'ingresso è rimarcato dal portico e dal relativo balconcino superiore. La decorazione semplificata delle facciate, oggetto di un restauro conservativo, costituita dai semplici riquadri alle finestre e dalle esili colonnine del portico d'ingresso, unita al trattamento rigoroso ed elegante delle pareti, preludono, sia pur timidamente, al superamento del linguaggio eclettico.

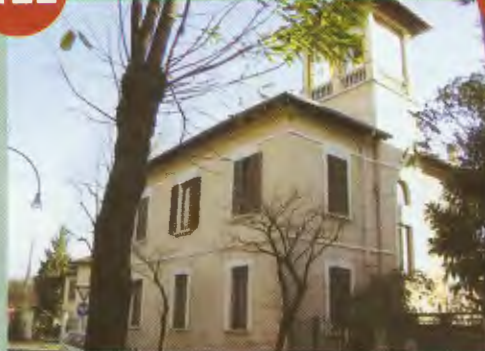
M22 VIALE DEI TIGLI 23

Edificio molto regolare nella finestratura, ma di pregio soprattutto per la particolare soluzione adottata per la torretta, molto alta e completamente vetrata.

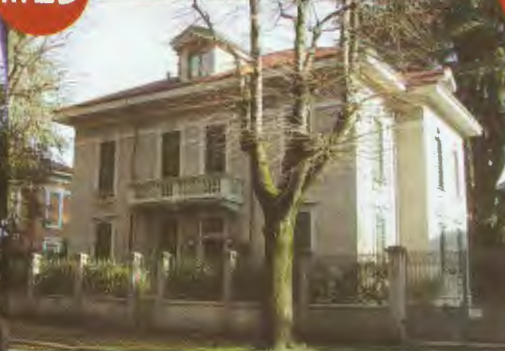
M23 VIALE DEI TIGLI 18-20

L'edificio ripropone in toni aulici il tema della dimora suburbana, con forte accentuazione della simmetria come evidenziato dai due pluviali in facciata a delimitare la parte centrale con il lungo balcone sopra l'ingresso, che qui sostituisce il portico, con evidente richiamo al palazzo urbano. Presenti numerosi inserimenti decorativi tipici dell'epoca: cornici in rilievo in corrispondenza delle aperture finestrate, fascia sottogronda con motivi floreali, scuretti sulle campiture di facciata.

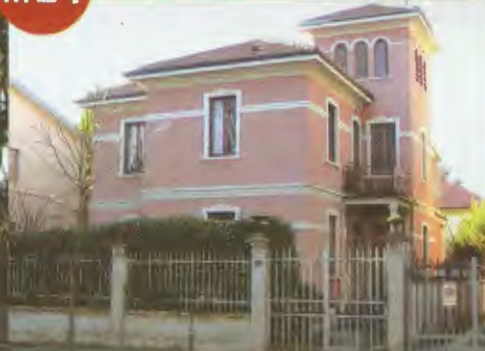
M24 VIALE DEI TIGLI 13

Il piacevole movimento dei volumi, enfatizzato dal contrasto cromatico delle fasce decorative, aggiunto alla presenza di una torretta che con il balconcino sottolineano l'ingresso, rendono questo edificio un interessante esempio.

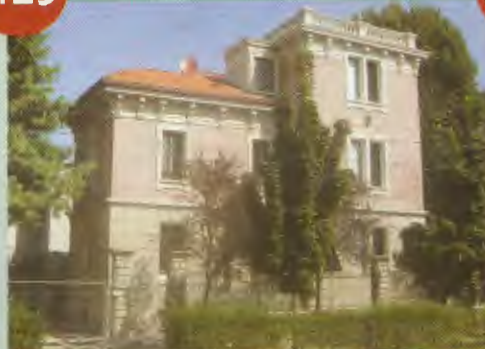
M25 VIALE COOPERAZIONE 35

La villa è caratterizzata dall'imponente basamento che comprende tutto il piano terra che contrasta con il rivestimento in mattoni della parte superiore. La spiccata asimmetria e difformità dei volumi insieme alla decorazione sottogronda rendono particolare questo edificio.

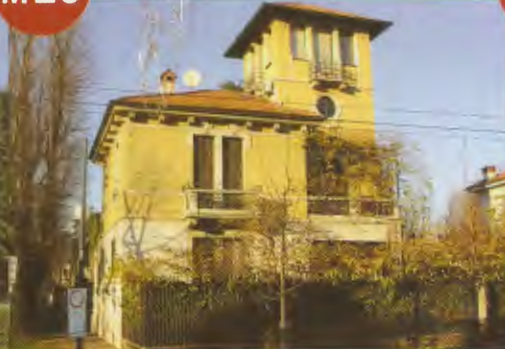
M26 VIALE DEI TIGLI 14

L'edificio, che coniuga eclettismo e liberty, ha nella torretta l'elemento di maggior interesse, grazie anche ai balconcini al centro dei lati dell'ultimo piano, anche sopra la copertura del corpo principale.

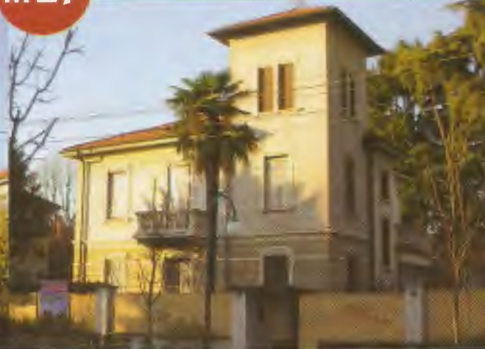
M27 VIALE COOPERAZIONE 39

L'interesse dell'edificio, con ascendenze liberty per la decorazione, sta principalmente nelle innovazioni compositive introdotte, come in particolare la torretta in posizione angolare e il balcone al posto del portico d'ingresso. Di particolare pregio il cancello di ingresso in ferro battuto.

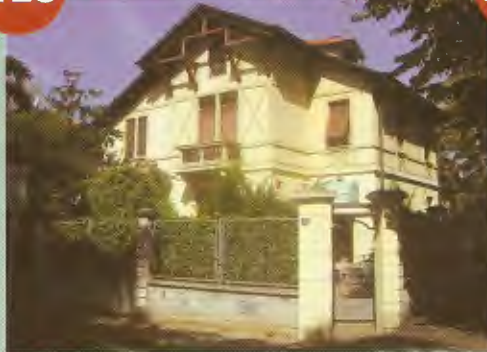
M28 VIA RESEDA 1-3-11-13

L'edificio residenziale presenta i caratteri stilistici dell'architettura eclettica di ispirazione inglese sull'esempio delle realizzazioni di Port Sunlight (Liverpool) di inizio secolo e si caratterizza per il balconcino centrale in pietra, le fasce marcapiano, i riquadri alle finestre, gli elementi decorativi a campiture incrociate, gli elementi strutturali lignei a vista ben conservati.

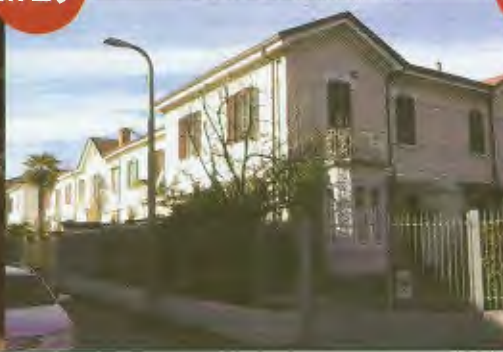
M29 VIALE DEI TIGLI 3-5-7-9

L'edificio in linea è caratterizzato dalla ordinata sobrietà dei prospetti, da un apparato decorativo con fasce marcapiano che scandiscono la facciata. E' ancora leggibile la simmetria delle aperture riquadrate da cornici decorative. Di particolare pregio i bow-windows al piano terra con soprastanti balconcini di ispirazione liberty.

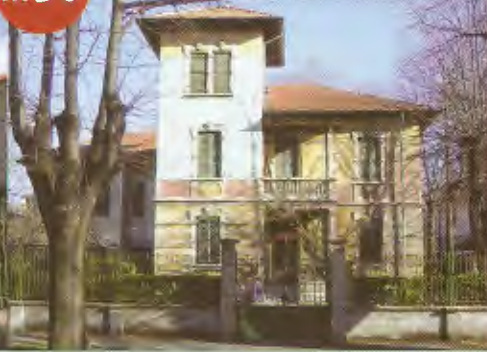
M30 VIALE DEI TIGLI 6

Elegante esempio di architettura eclettica, l'edificio si caratterizza per la composizione sapiente di stili secondo la moda dell'epoca: la torretta, il balconcino in pietra, le modanature e le decorazioni trovano un giusto equilibrio nel disegno complessivo dell'edificio. Si nota il cancello e la recinzione originali.

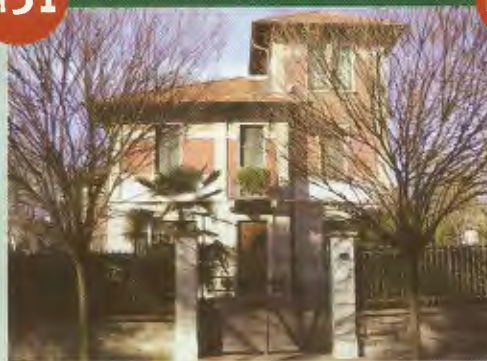
M31 VIA ACACIE 10

L'edificio, caratterizzato da una certa sobrietà, non manca di far trasparire elementi compositivi tipici: la torretta, le finestre binate, le fasce e gli elementi decorativi di facciata, l'uso di più cromatismi. La recinzione e il cancello sono originali e di pregiata fattura.

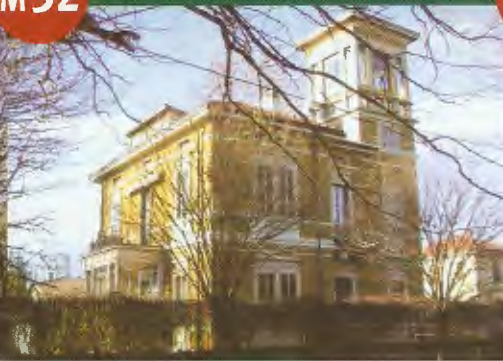
M32 VIA ACACIE 6

L'edificio, nella sua eleganza, presenta molti archetipi dell'architettura dell'epoca: una svettante torretta, un bow-window vetrato, un terrazzino, la copertura a falde inclinate con abbaini. La composizione delle facciate è sapientemente arricchita con elementi decorativi e fasce ornamentali.

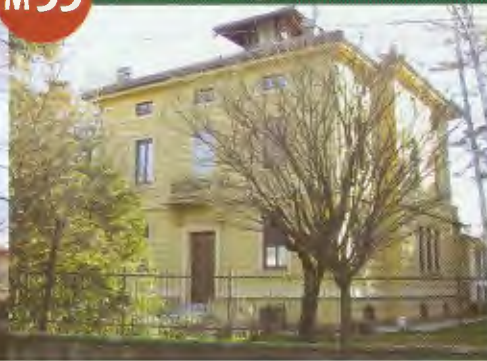
M33 VIA ACACIE 5

L'edificio, con una massa volumetrica sobria e compatta, presenta una torretta e un piano sottotetto percepibile dalle piccole aperture sottogronda. L'intonaco esterno si interpone, tra le fasce decorative, con scuretti orizzontali. L'ingresso è coronato da un balconcino centrale in pietra, le finestre sono sobriamente arricchite da imbotti e cornici decorate.

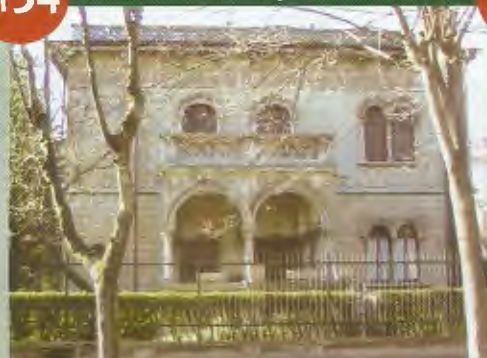
M34 PIAZZA FLORA 4

L'edificio risulta caratterizzato da geometrie e volumi semplici, da un porticato di ingresso con balconcino centrale in pietra, dall'adozione di elementi ad arco a tutto sesto. Le facciate, tripartite, presentano, verso strada, una balaustra a coronamento del tetto inclinato; i riquadri finestrati in pietra sono riccamente decorati. Di particolare pregio il cancello di ingresso in ferro battuto.

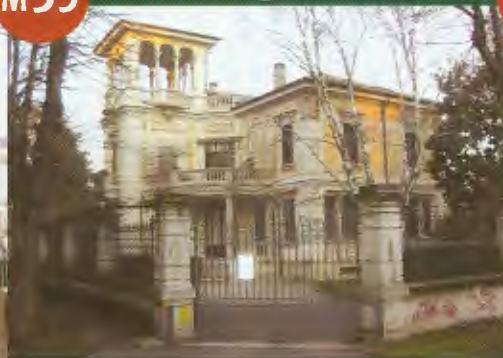
M35 VIA ELVEZIA 3

Esempio significativo di architettura eclettica caratterizzato oltre che dalla presenza degli elementi compositivi tipici da un apparato decorativo ben conservato, come il cancello e la recinzione originali.

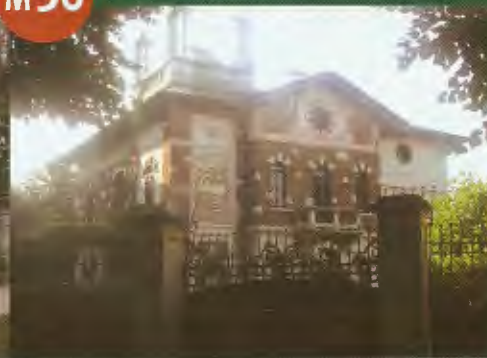
M36 PIAZZA ROSA 2

Esempio notevole di architettura civile alla lombardesca impreziosito dal trattamento della torretta a terrazza con traliccio che ne alleggerisce la massa piuttosto compatta. Decorazioni, cancello e recinzione sono ancora quelli originali.

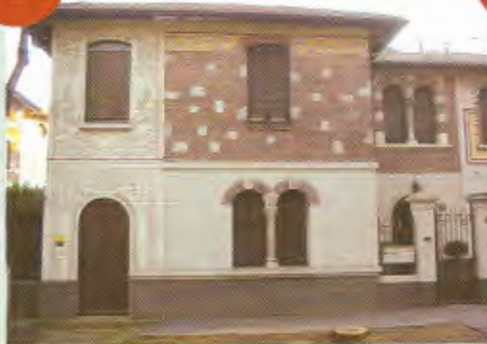
M37 VIA MONTEROSA 8-10

L'interesse dell'edificio è dato dalla decorazione che combina elementi neoromanici, come le aperture del piano terra a arco a pieno centro, e la fascia del primo piano riecheggiante l'architettura lombardesca con elementi già novecenteschi

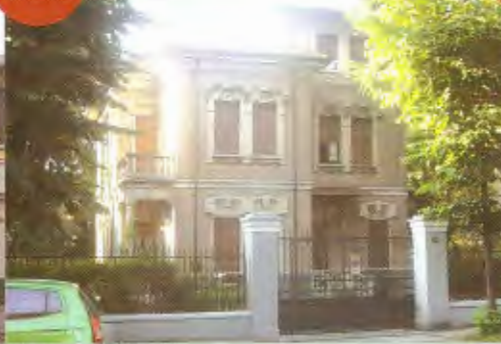
M38 VIALE UNIONE 42

Le facciate, scandite orizzontalmente dalle fasce marcapiano e dalla gronda aggettante, sono impreziosite dalla ricca decorazione, in particolare delle finestre del primo piano con accenti barocchi.

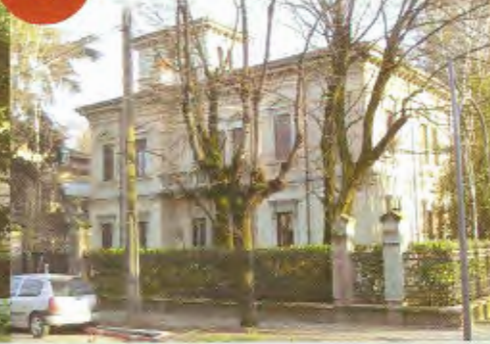
M39 VIALE UNIONE 40

Il volume piuttosto compatto dell'edificio è alleggerito dalle forature delle numerose finestre e scandito orizzontalmente dalla fascia marcapiano e dalla gronda particolarmente evidenti.
